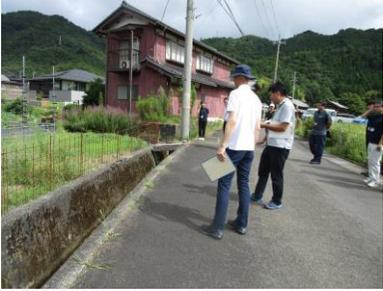
対策前

状況	側溝に蓋がないため、過去に小学生が自転車に乗っていて転落したことがある。
対策	今後対策実施予定。

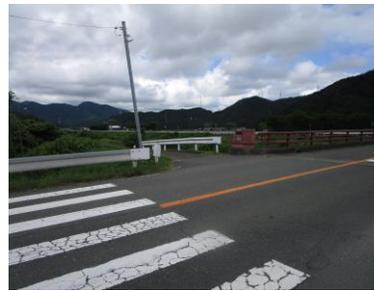
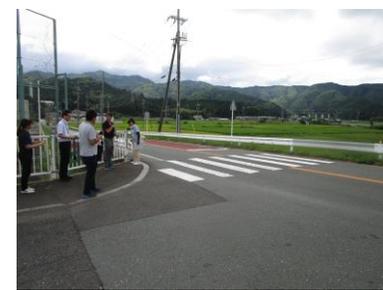
対策前

状況	自動車の通行量が多く危険である。
対策	<ul style="list-style-type: none">・道路標示や看板等を設置し、自動車への注意喚起を行う。・道路表示や白線を設置し、横断者への注意喚起を行った。・横断のための待避所を整備する。・児童生徒へ交通指導、通学指導を行った。

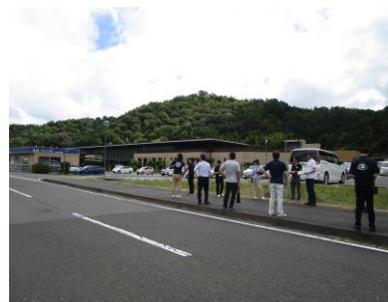
現地状況

状況	防犯灯がない。
対策	近くのアミ～シャン大飯の外灯の照度が高いため、防犯灯の設置は行わない。

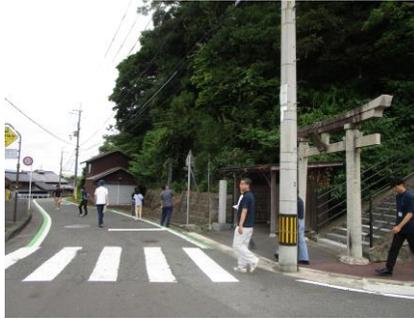
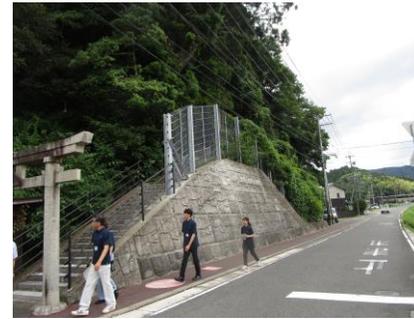
状況	山から枝や石が落ちてきており危険。（私有地）
対策	児童生徒へ通学時に山から離れた部分を通るよう指導した。
現地状況

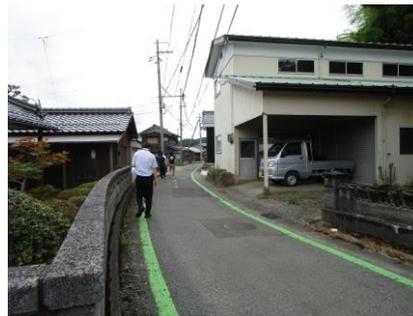
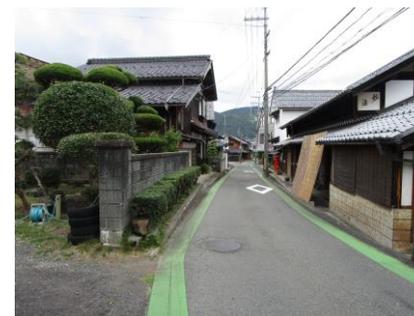
対策前

状況 道路が狭く、自動車も通るため危険

対策 ハンプや道路看板の設置を検討する。

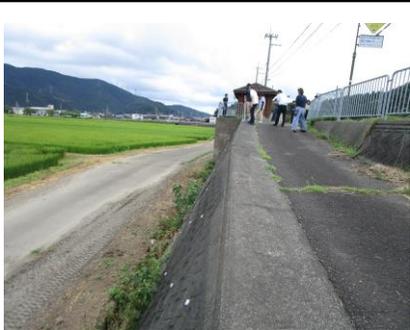
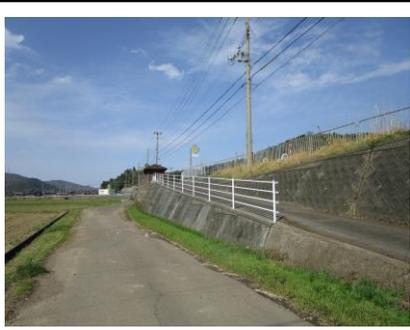
状況	通学路の坂道に柵がなく危険	
対策	柵を設置した。	
	対策前	対策後

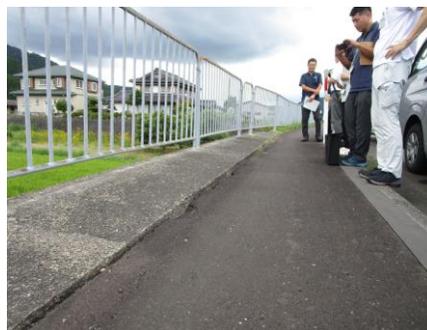
対策前

自転車通学路にアスファルトの割れ目による段差がある。

路面割れ目及び段差修繕実施。

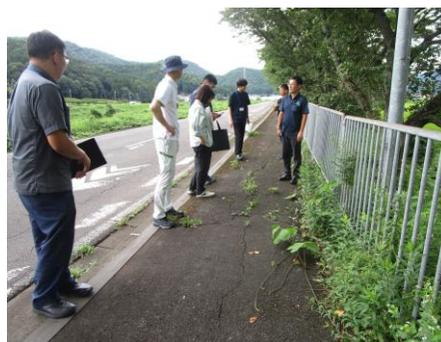
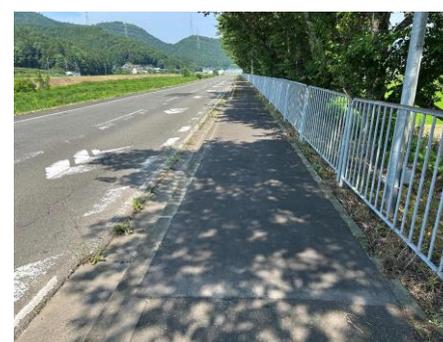
状況 自転車通学路にアスファルトの割れ目がある。

対策 路面修繕実施。

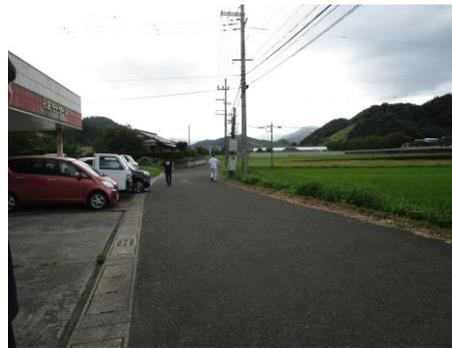
対策前

状況 防犯灯が不足しており暗い。

対策 防犯灯を設置した。

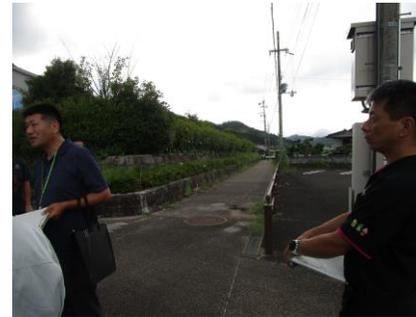
現地状況

状況	防犯灯が不足しているため暗い。
対策	防犯灯は必要数設置されているため、現状維持とする。

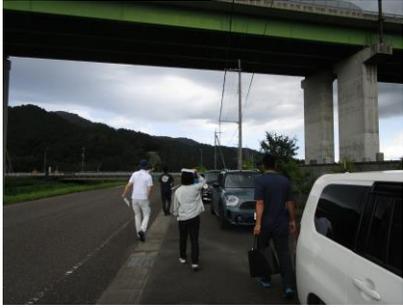
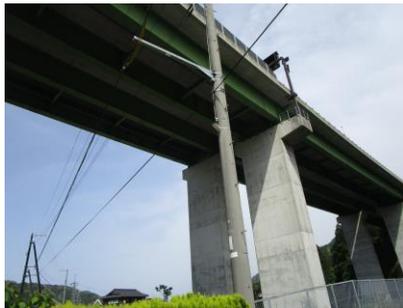
状況	防犯灯が点灯していないため暗い。	
対策	防犯灯の灯器具の取替修繕実施済	
	対策前	対策後

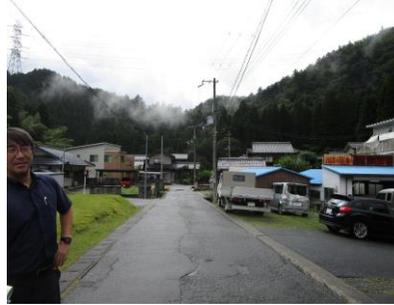
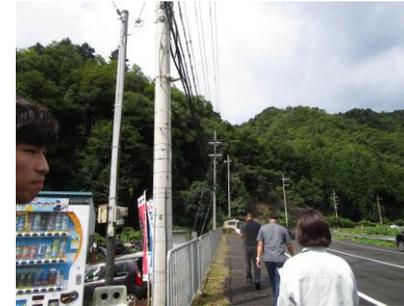
現地状況

状況 集落へ続く道路に防犯灯がなく暗い。

対策 近くの国道に防犯灯が設置されており、照度が高いため、現状維持とする。

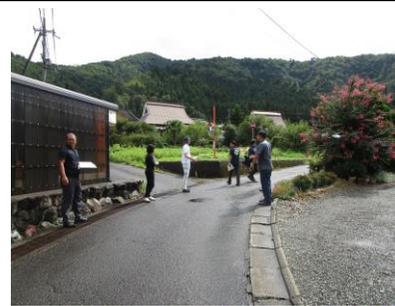
対策前

状況 集落内の防犯灯が点灯しないものが多く暗い。

対策 防犯灯の灯器具の取替修繕実施済

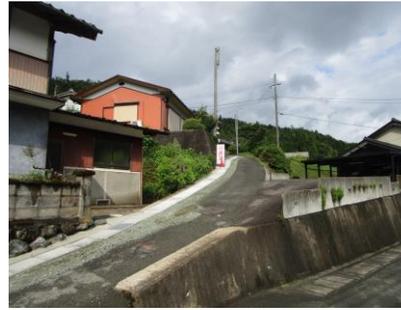
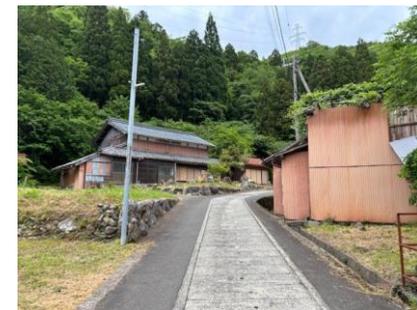
状況 下校時には急な登坂になり、防犯灯の点灯もなく危険

- 対策
- ・通学路をゆるやかな道路に変更
 - ・変更後の通学路に防犯灯を設置した。

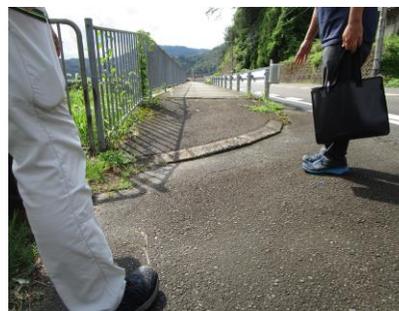
現地状況

自転車の通学路の歩道の切れ目の段差が大きい箇所がある。

歩道の切れ目の段差は確保する必要があるため、生徒に通学指導を行った。

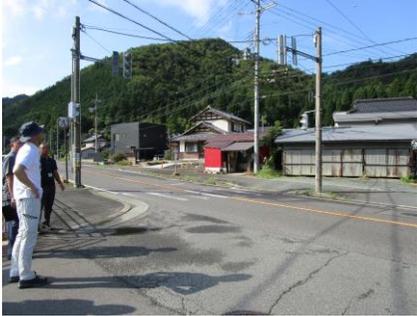
状況	国道のカーブ部分であり、バス停や横断歩道があるが交通量が多く危険である。
対策	今後、外灯設置を実施する。
対策前
